10. BIENES INMUEBLES PROTEGIDOS DESDE EL PGMO SAN JAVIER.

10.1. CATÁLOGO DE EDIFICIOS Y BIENES INMUEBLES PROTEGIDOS

10.1.4. FORMACIÓN Y CONTENIDO DE LAS FICHAS

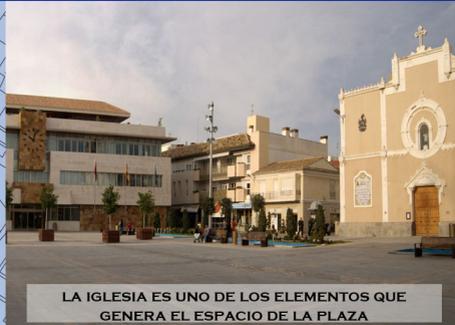
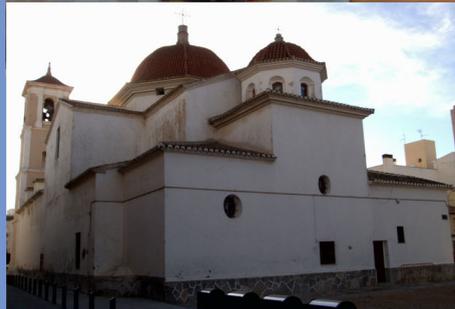
LA IGLESIA ES UNO DE LOS ELEMENTOS QUE GENERA EL ESPACIO DE LA PLAZA

TIPOLOGÍA ARQUITECTÓNICA IGLESIA EN CRUZ LATINA	TIPOLOGÍA DE PARCELA EDIFICACIÓN EXENTA
ESTILO ARQUITECTÓNICO RENACENTISTA	PERIODO HISTÓRICO 1699-1787
SISTEMA ESTRUCTURAL BÓVEDAS DE CAÑÓN SUSTENTADAS POR MUROS DE CARGA EN LOS CERRAMIENTOS Y PILASTRAS EN LOS VANOS CENTRALES	ESTADO REGULAR
FACHADA REVESTIDA Y PINTADA EN BEIGE Y BLANCO	REGULAR
HUECOS VENTANALES CON ARCOS DE MEDIO PUNTO, CERRADOS POR VIDRIERAS COLOREADAS	REGULAR
CUBIERTA INCLINADA A CUATRO AGUAS CON PAÑOS DE TEJA ÁRABE	BUENO
ELEMENTOS SINGULARES CÚPULA EN EL CRUCERO SOBRE PECHINAS CON CABECERA DE OCHO ANGULOS IGUALES, CÚPULA EN EL TESTERO, CAMPANARIO, RETABLO DE ESTILO BARROCO DE ANTONIO CARRIÓN VALVERDE CON MOTIVOS DE DIVERSA SIMBOLOGÍA, MUSEO EN LAS DEPENDENCIAS TRASERAS.	BUENO
OBSERVACIONES LA IGLESIA HA SUFRIDO DIVERSAS FASES DE DETERIORO/RESTAURACIÓN, ENTRE LA QUE DESTACAN EL INCENDIO Y SAQUEO EN LA GUERRA CIVIL, LA MEJORA SUBVENCIONADA A MITAD DE SIGLO POR TOMÁS MAESTRE, Y EL ACTUAL PROCESO DE RESTAURACIÓN INICIADO EN 1994.

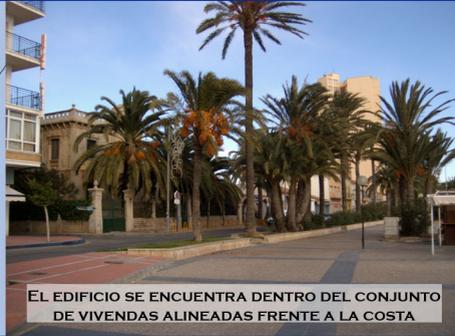
PASEO COLÓN, 4

EL EDIFICIO SE ENCUENTRA DENTRO DEL CONJUNTO DE VIVENDAS ALINEADAS FRENTE A LA COSTA

TIPOLOGÍA ARQUITECTÓNICA TRIPLE CRUJÍA, DOS PLANTAS CON PATIO	TIPOLOGÍA DE PARCELA VIVIENDA UNIFAMILIAR AISLADA
ESTILO ARQUITECTÓNICO NEOBARROCO. ECLÉCTICO	PERIODO HISTÓRICO PRINCIPIO DE S.XX
SISTEMA ESTRUCTURAL MUROS DE CARGA	ESTADO REGULAR
FACHADA REVESTIDA Y PINTADA. COMPOSICIÓN SIMÉTRICA	REGULAR
HUECOS VERTICALES, ABALCONADOS Y ABALAUSTRADOS EN PLANTA ALTA, Y ADINTELADOS CON MOLDURAS	REGULAR
CUBIERTA PLANA TRANSITABLE, CON PRETIL COMPUESTO CON MOTIVOS MODERNISTAS	REGULAR
ELEMENTOS SINGULARES DESTACA LA MINUCIOSA ORNAMENTACIÓN DE TODOS LOS ELEMENTOS ARQUITECTÓNICOS	REGULAR
OBSERVACIONES ARQUITECTO JUAN ANTONIO RODRIGUEZ

SE RECOMIENDA QUE EL TRATAMIENTO DEL ARBOLADO PERIMETRAL NO OBSTRUYA SU VISIBILIDAD.

SE RECOMIENDA EL USO DE TRATAMIENTOS PROTECTORES ESPECÍFICOS PARA AMBIENTES MARINOS.

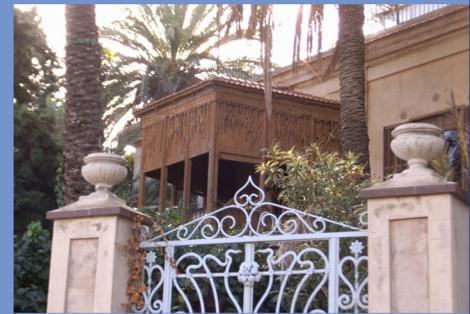
DESCRIPCIÓN	TIPOLOGÍA ARQUITECTÓNICA	CHALET CON DOS PLANTAS Y PATIO	TIPOLOGÍA DE PARCELA	VIVIENDA UNIFAMILIAR AISLADA	
	ESTILO ARQUITECTÓNICO	ECLÉCTICO	PERIODO HISTÓRICO	PRINCIPIO DE S.XX	
	ELEMENTOS	SISTEMA ESTRUCTURAL	MUROS DE CARGA	ESTADO	REGULAR
		FACHADA	COMPOSICIÓN SIMÉTRICA, Y REVESTIDA DE MORTERO		REGULAR
		HUECOS	DE FORMA RECTANGULAR, PROPORCIÓN VERTICAL Y ABALCONADOS.		REGULAR
		CUBIERTA	PLANA TRANSITABLE, E INCLINADA A DOS AGUAS CON PAÑOS DE TEJA PLANA ALICANTINA		REGULAR
		ELEMENTOS SINGULARES	GRAN BALCÓN DE MADERA ASIMÉTRICO, INTENSAMENTE DECORADO. PATIO CUBIERTO POR CUBO DE VIDRIO.		BUENO
OBSERVACIONES

SE RECOMIENDA QUE EL TRATAMIENTO DEL ARBOLADO PERIMETRAL NO OBSTRUYA SU VISIBILIDAD.

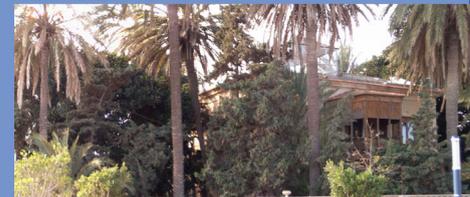
PASEO COLÓN, 1

EL CHALET DESTACA POR ENCONTRARSE EN EL CRUCE DE DOS GRANDES AVENIDAS

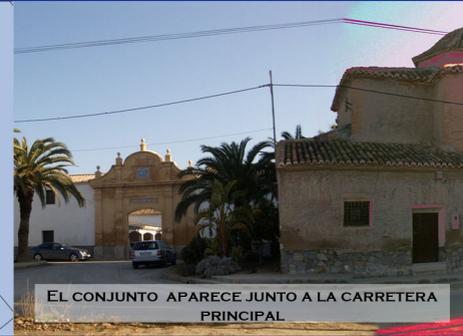
DESCRIPCIÓN	TIPOLOGÍA ARQUITECTÓNICA CONJUNTO RESIDENCIAL CON PATIO DE SERVICIO Y JARDIN FRONTAL	TIPOLOGÍA DE PARCELA UNIFAMILIAR AISLADO	
	ESTILO ARQUITECTÓNICO VERNÁCULO	PERIODO HISTÓRICO 1610-1620	
	SISTEMA ESTRUCTURAL MUROS DE CARGA DE FABRICA DE LADRILLO Y FORJADOS DE VIGAS DE MADERA	ESTADO REGULAR	
	FACHADA REVESTIDA Y PINTADA EN BLANCOS Y TONOS CRUDOS	REGULAR	
	HUECOS ADINTELADOS, ENMARCADOS EN BLANCO, Y ABALCONADOS EN PLANTA ALTA	REGULAR	
	CUBIERTA INCLINADA A DOS AGUAS POR FORJADOS DE MADERA, Y CON PAÑOS DE TEJA ÁRABE	BUENO	
	ELEMENTOS SINGULARES ESCUDOS, ALGIBES, ARCOS DE HERRADURA	REGULAR	
OBSERVACIONES ENCONTRAMOS UN COMPLEJO RESIDENCIAL QUE CONSTA DE UNA GRAN VIVIENDA, CON AMPLIAS ZONAS DE SERVICIO, PATIO CON APARCAMIENTO, JARDIN FRONTAL, QUE SE COMUNICA MEDIANTE UN PASO SOBREELEVADO A UNA IGLESIA EN TORRE DE TRES CUERPOS, Y CÚPULA DENTRO DE TAMBOR DE BASE HEXAGONAL.

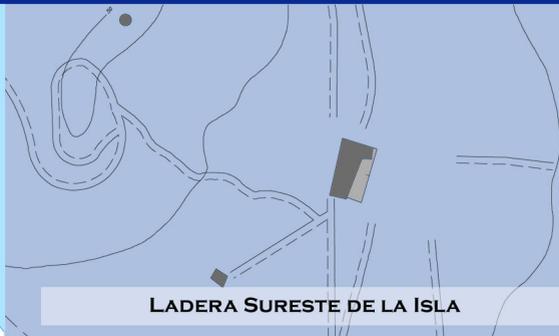
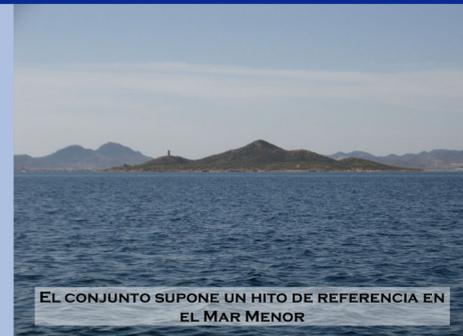
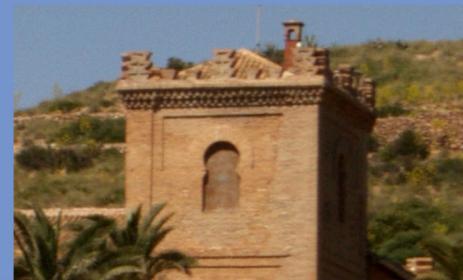
LADERA SURESTE DE LA ISLA

EL CONJUNTO SUPONE UN HITO DE REFERENCIA EN EL MAR MENOR

E		ESTADO
SISTEMA ESTRUCTURAL	MUROS DE CARGA DE FÁBRICA DE LADRILLO MAMPUESTO.	BUENO
FACHADA	LADRILLO VISTO DE COLOR ROJIZO EN PALACETE Y ERMITA. LADRILLO VISTO DE TONO AMARILLENTO.	REGULAR
HUECOS	VENTANAS CON ARCOS DE HERRADURA. VENTANAS ADINTELADAS EN LA TORRE.	BUENO
CUBIERTA	INCLINADAS A CUATRO AGUAS SOBRE ESTRUCTURA DE MADERA, CON PAÑOS DE TEJA ÁRABE. PLANA TRANSITABLE EN LA TORRE.	REGULAR
ELEMENTOS SINGULARES	HERÁLDICAS. GRAN PORTAL CON ESCALINATA Y MOSAICO.	-

EL CONJUNTO CONSTA DE UN PALACETE PRINCIPAL CON TORRE ESQUINADA Y UNA ERMITA, QUE SE CONSTRUYERON A FINALES DEL S.XIX, Y UNA TORRE DE CINCO PLANTAS, QUE ALBERGA DEPENDENCIAS PARA INVITADOS, LA CASA DE LOS GUARDESES, ALGIBES, LAVADEROS Y OTRAS DEPENDENCIAS DE SERVICIOS.

SE RECOMIENDA EL USO DE TRATAMIENTOS PROTECTORES ESPECÍFICOS PARA AMBIENTES MARINOS.

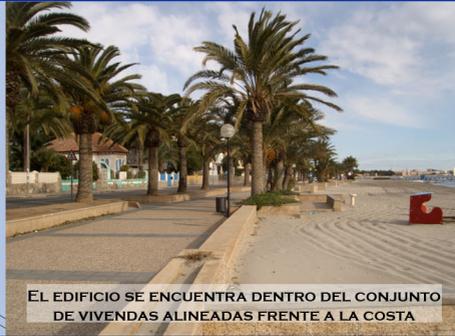
PASEO COLÓN, N°50

EL EDIFICIO SE ENCUENTRA DENTRO DEL CONJUNTO DE VIVENDAS ALINEADAS FRENTE A LA COSTA

DESCRIPCIÓN	TIPOLOGÍA ARQUITECTÓNICA NAVE CENTRAL PRINCIPAL CON ALAS SIMÉTRICAS	TIPOLOGÍA DE PARCELA VIVIENDA UNIFAMILIAR AISLADA	
	ESTILO ARQUITECTÓNICO POPULAR VERNÁCULO	PERIODO HISTÓRICO 1920 APROX.	
	SISTEMA ESTRUCTURAL MUROS DE CARGA DE FÁBRICA DE LABRILLO	BUENO	
	FACHADA DE COMPOSICIÓN SIMÉTRICA, SE ENCUENTRA REVESTIDA Y PINTADA DE BLANCO	BUENO	
	HUECOS ARCOS DE MEDIO PUNTO, CON CARPINTERÍAS Y PERSIANAS DE MADERA PINTADAS EN AZUL CIELO	REGULAR	
CUBIERTA INCLINADA A DOS AGUAS SOBRE UNA ESTRUCTURA DE CERCHAS DE MADERA, RECUBIERTA CON PAÑOS DE TEJA PLANA ALICANTINA, DESTACANDO EL REMATE DE LA CUMBRERA CON MOTIVOS ECLESIASTICOS	REGULAR		
OBSERVACIONES

SE RECOMIENDA EL USO DE TRATAMIENTOS PROTECTORES ESPECÍFICOS PARA AMBIENTES MARINOS.

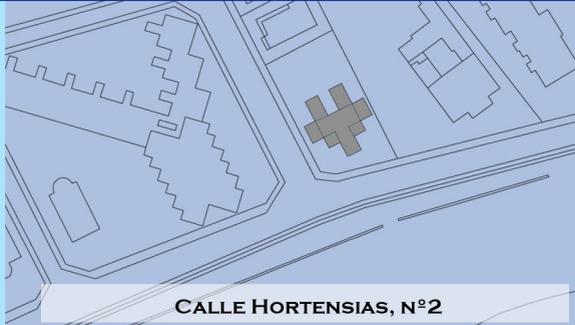
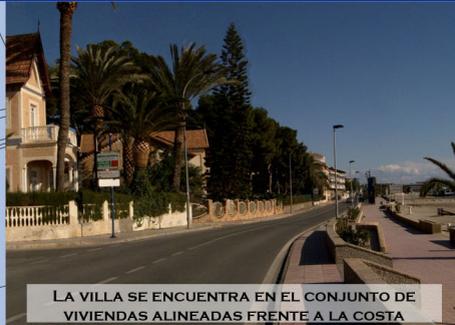
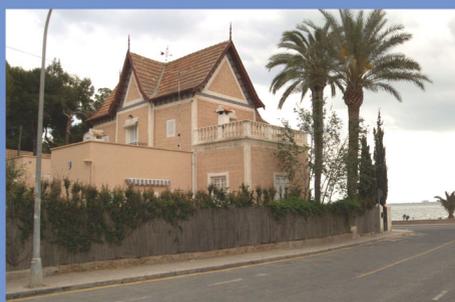
CALLE HORTENSIAS, Nº2

LA VILLA SE ENCUENTRA EN EL CONJUNTO DE VIVIENDAS ALINEADAS FRENTE A LA COSTA

TIPOLOGÍA ARQUITECTÓNICA VIVIENDA DE DOS PLANTAS Y TRES CRUJIAS	TIPOLOGÍA DE PARCELA VIVIENDA UNIFAMILIAR AISLADA
ESTILO ARQUITECTÓNICO COLONIAL	PERIODO HISTÓRICO PRIMER TERCIO DEL S.XX
SISTEMA ESTRUCTURAL MUROS DE CARGA DE FÁBRICA DE LADRILLO MAMPUESTO.	ESTADO BUENO
FACHADA PAÑOS REVESTIDOS DE SILLARES DE PIEDRA ARTIFICIAL BEIGE, ENMARCADOS EN BLANCO CON FRISO CERÁMICO EN TONOS AZULES	ESTADO BUENO
HUECOS VERTICALES, CON CARPINTERÍAS DE MADERA PINTADA EN BLANCO	ESTADO BUENO
CUBIERTA INCLINADA CON EXCESIVA PENDIENTE A DOS AGUAS, SOBRE ESTRUCTURA DE MADERA, Y PAÑOS DE TEJA PLANA ALICANTINA	ESTADO BUENO
ELEMENTOS SINGULARES EL VOLUMEN QUE MIRA AL MAR GENERA UNA HABITACIÓN CON UN GRAN BALCÓN EN PLANTA ALTA, Y UN PORCHE CUBIERTO EN PLANTA BAJA, DELIMITADO POR UNA ARCADA SUSTENTADA SOBRE COLUMNAS	ESTADO BUENO
OBSERVACIONES

SE RECOMIENDA EL USO DE TRATAMIENTOS PROTECTORES ESPECÍFICOS PARA AMBIENTES MARINOS.

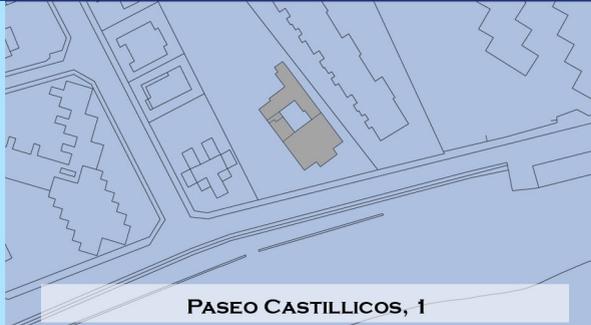
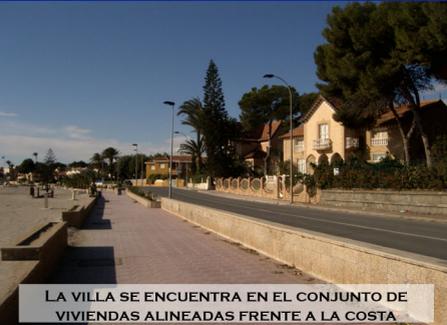
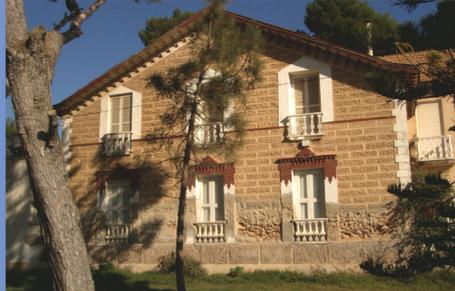
PASEO CASTILlicos, 1

LA VILLA SE ENCUENTRA EN EL CONJUNTO DE VIVIENDAS ALINEADAS FRENTE A LA COSTA

TIPOLOGÍA ARQUITECTÓNICA VIVIENDA DE DOS PLANTAS Y TRES CRUJIAS	TIPOLOGÍA DE PARCELA VIVIENDA UNIFAMILIAR AISLADA
ESTILO ARQUITECTÓNICO VERNÁCULO	PERIODO HISTÓRICO PRINCIPIO DEL S.XX
SISTEMA ESTRUCTURAL MUROS DE CARGA	ESTADO MALO
FACHADA REVESTIDA CON ALMOHADILLADO DE PIEDRA, Y DE COMPOSICIÓN SIMÉTRICA	ESTADO MALO
HUECOS VERTICALES, ADINTELADOS, ABALAUSTRADOS, Y CON CARPINTERÍA DE MADERA PINTADA EN BLANCO	ESTADO BUENO
CUBIERTA INCLINADA A DOS AGUAS SOBRE ESTRUCTURA DE CERCHAS DE MADERA, Y CON PAÑOS DE TEJA PLANA ALICANTINA	ESTADO BUENO
ELEMENTOS SINGULARES EL VOLUMEN QUE DEFINE EL CUERPO CENTRAL GENERA UNA GRAN HABITACIÓN ABALCONADA EN PLANTA ALTA, Y UN PORCHE CUBIERTO EN PLANTA BAJA, DELIMITADO POR UNA ARCADA SUSTENTADA SOBRE COLUMNAS	ESTADO BUENO
OBSERVACIONES EL MURO DE CERRAMIENTO EXTERIOR PRESENTA IMPORTANTES HOQUEDADES QUE PODRÍAN HACER PELIGRAR SU CAPACIDAD PORTANTE.

SE RECOMIENDA EL USO DE TRATAMIENTOS PROTECTORES ESPECÍFICOS PARA AMBIENTES MARINOS.

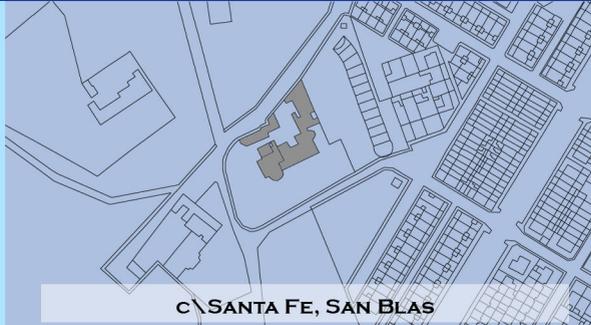
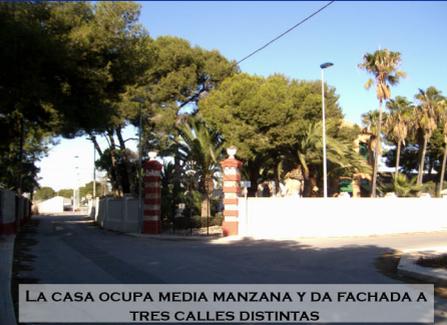
TIPOLOGÍA ARQUITECTÓNICA	VIVIENDA DE NAVE ÚNICA Y DOS PLANTAS	TIPOLOGÍA DE PARCELA	VIVIENDA UNIFAMILIAR AISLADA
ESTILO ARQUITECTÓNICO	NEOMUDÉJAR	PERIODO HISTÓRICO	1910 APROX.
SISTEMA ESTRUCTURAL	MUROS DE CARGA DE FABRICA DE LADRILLO	ESTADO	BUENO
FACHADA	PAÑOS ENLUCIDOS Y PINTADOS EN BLANCO, Y RESTO DE ELEMENTOS COMPUESTOS EN LADRILLO VISTO		BUENO
HUECOS	ENMARCADOS Y ORNAMENTADOS CON LADRILLO VISTO, Y CON CARPINTERÍAS DE MADERA		BUENO
CUBIERTA	INCLINADA A DOS AGUAS, SOBRE UNA ESTRUCTURA DE CERCHAS DE MADERA, Y PAÑOS DE TEJA PLANA ALICANTINA		BUENO
ELEMENTOS SINGULARES	DESTACA EL VOLUMEN DE PLANTA OCTOGONAL EN DOS ALTURAS, Y LA ESCALINATA HACIA EL ARCO QUE DA AL ACCESO PRINCIPAL		BUENO
OBSERVACIONES	ESTE ESTILO ARQUITECTÓNICO FUE USADO EN CATALUÑA PARA LAS EDIFICACIONES INDUSTRIALES

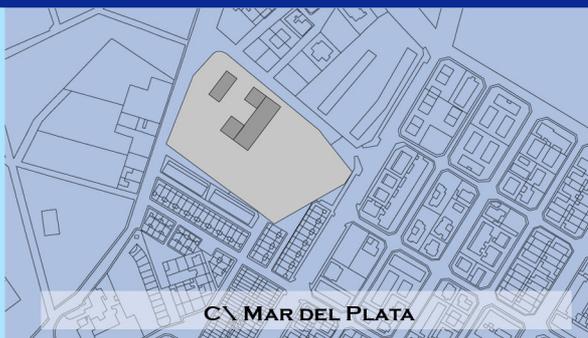
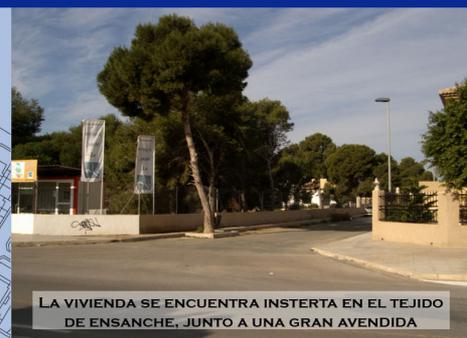
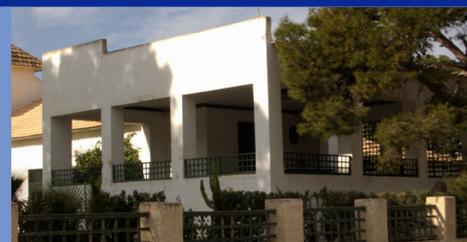
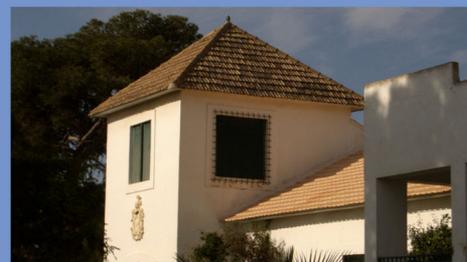
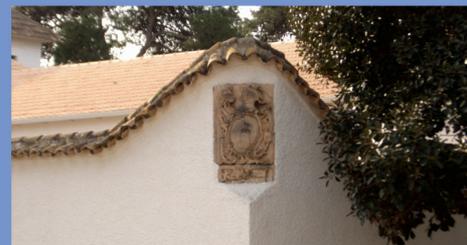
C. MAR DEL PLATA

LA VIVIENDA SE ENCUENTRA INSERTA EN EL TEJIDO DE ENSANCHE, JUNTO A UNA GRAN AVENIDA

MUROS DE CARGA EN LA PARTE ANTIGUA, Y PILARES DE HORMIGÓN EN EL CUERPO AMPLIADO DE LA TERRAZA DEL SALÓN

EXTENSO JARDÍN CON PINOS, TORRE, HERÁLDICAS, Y ACEÑA TOTALMENTE RESTAURADA EN LA PARTE POSTERIOR

SOBRE EL CUERPO ORIGINAL DESTACA UN VOLUMEN AÑADIDO, QUE ALBERGA UN ESPACIO EXTERIOR CUBIERTO, AL QUE SE ABRE EL SALÓN. LA AMPLIACIÓN RESPONDE COHERENTEMENTE AL ESTILO VERNÁCULO PREEXISTENTE, EN CLAVES CONTEMPORÁNEAS, ARTICULANDO CONTINUIDADES EN ESCALA, VOLUMEN, COLOR, Y PROPORCIONES DE LOS HUECOS.

SE RECOMIENDA EL USO DE TRATAMIENTOS PROTECTORES ESPECÍFICOS PARA AMBIENTES MARINOS.

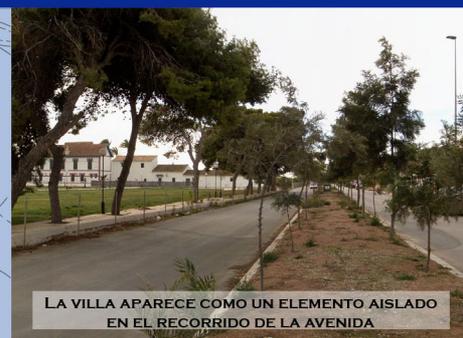
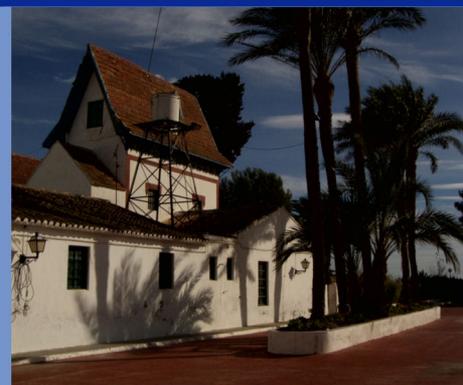
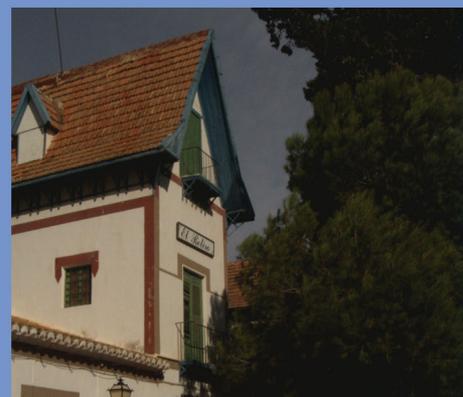
LA VILLA APARECE COMO UN ELEMENTO AISLADO EN EL RECORRIDO DE LA AVENIDA

SISTEMA ESTRUCTURAL
MUROS DE CARGA DE FABRICA DE LADRILLO

ESTADO
REGULAR

FACHADA
PAÑOS REVESTIDOS Y PINTADOS DE BLANCO, CON VENTANAS Y NIVEL DE FORJADO REMARCADOS EN GRANATE

HUECOS
ADINTELADOS, PRINCIPALMENTE VERTICALES, ABALCONADOS, Y CON CARPINTERÍAS DE MADERA PINTADA EN VERDE

CUBIERTA
INCLINADA A DOS AGUAS SOBRE ESTRUCTURA DE MADERA, CON PAÑOS DE TEJA PLANA ALICANTINA Y TEJA ÁRABE

MALO

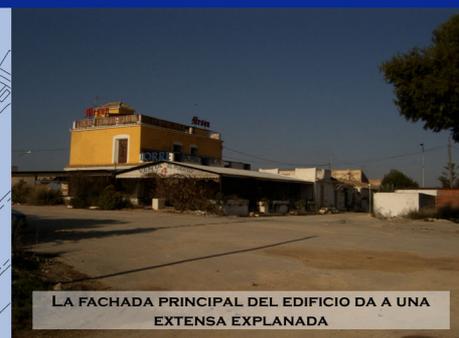
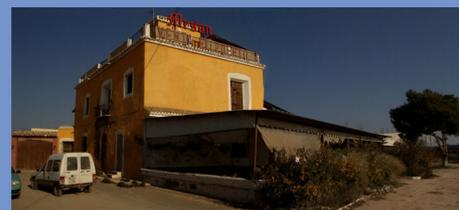
TORRE SAAVEDRA

LA FACHADA PRINCIPAL DEL EDIFICIO DA A UNA EXTENSA EXPLANADA

SISTEMA ESTRUCTURAL	ESTADO
E	MUROS DE CARGA	REGULAR
L		
E	FACHADA ENFOSCADA Y PINTADA EN COLOR CALABAZA, CON LOS HUECOS ENMARCADOS EN BLANCO	MALO
M		
E	HUECOS ADINTELADOS	MALO
N		
P	CUBIERTA INCLINADA A DOS AGUAS CON PAÑOS DE TEJA PLANA ALICANTINA, Y PLANA TRANSITABLE EN EL CUERPO SUPERIOR	MALO
T		
O	ELEMENTOS SINGULARES	
S

EL CONJUNTO FUE RECONVERTIDO EN HOSTAL / RESTAURANTE, PERO ACTUALMENTE SE ENCUENTRA ABANDONADO, Y EN ESTADO DE SEMIRRUINA. ALGUNAS DE LAS NAVES DEL PATIO SE UTILIZAN COMO ALMACENES RELACIONADOS CON EL USO AGRÍCOLA.

CABE SEÑALAR LA EXISTENCIA DE UN ESCUDO, DECLARADO COMO BIEN DE INTERÉS CULTURAL SEGÚN LA DISPOSICIÓN ADICIONAL SEGUNDA DE LA LEY 16/1985 DE PATRIMONIO HISTÓRICO ESPAÑOL.

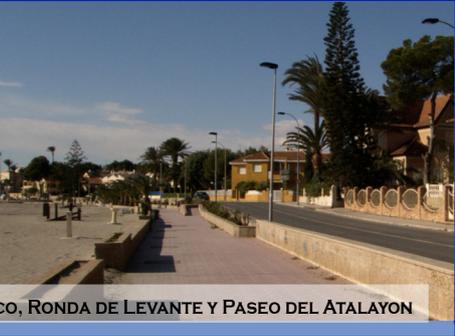
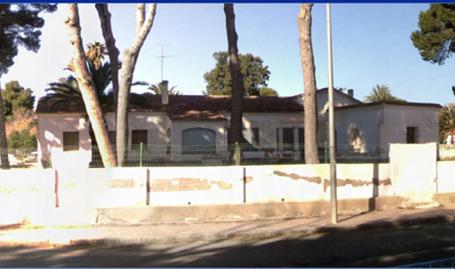
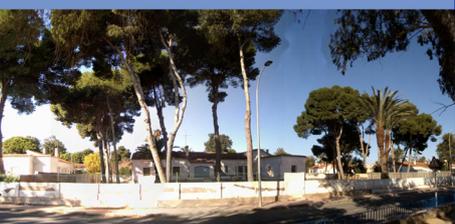
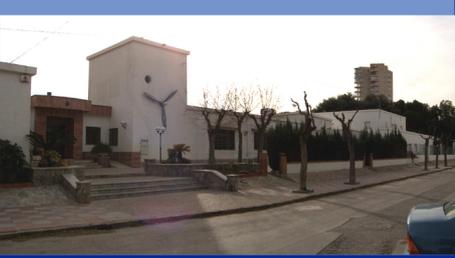
NOMBRE
COLONIA RUIZ DE ALDA

TIPOLOGÍA DE TEJIDO ENSANCHE	TIPOLOGÍAS DE PARCELA UNIFAMILIAR AISLADA, PAREADAS Y ADOSADAS
ESTILO RACIONALISTA DE LOS AÑOS 50	PERIODO HISTÓRICO MITAD DEL S.XX
SISTEMA VIARIO LAS MANZANAS SE DEFINEN A PARTIR DE CALLES QUE FORMAN UNA RETÍCULA PARALELA Y PERPENDICULARMENTE AL BORDE DEL LITORAL. EL VIARIO PRINCIPAL ESTÁ CONFORMADO POR LAS AVENIDAS PERIMETRALES Y UNA AVENIDA CENTRAL PERPENDICULAR AL PASEO.	
SISTEMA DE ESPACIOS LIBRES SE TRATA DE UNA ORDENACIÓN DE MUY BAJA DENSIDAD, DONDE CADA VIVIENDA CONSTA DE UN GENEROSO JARDÍN PRIVADO. LOS GRANDES ESPACIOS LIBRES COMUNES APARECEN EN LOS CONJUNTOS DE EQUIPAMIENTOS, Y JUNTO AL MAR.	
EQUIPAMIENTOS LA COLONIA CONTIENE CLUBES PRIVADOS, INSTALACIONES DEPORTIVAS, UNA IGLESIA.	
IMAGEN EL LENGUAJE FORMAL DE LA COLONIA ARTICULA VOLÚMENES BLANCOS PERFORADOS DE ESTILO MEDITERRÁNEO, QUE POR SU BAJA DENSIDAD CASI QUEDAN EXENTOS EN UN CONTEXTO DE EXTENSA PINADA.

OBSERVACIONES PARA CADA TIPOLOGÍA SE PLANTEAN DISTINTOS MODELOS CON VARIAS SUPERFICIES Y PROGRAMAS.

SE RECOMIENDA EL USO DE TRATAMIENTOS PROTECTORES ESPECÍFICOS PARA AMBIENTES MARINOS.

SE DEBERÁN RESPETAR LOS ÁRBOLES DE GRAN PORTE EXISTENTES DENTRO DE LOS JARDINES.

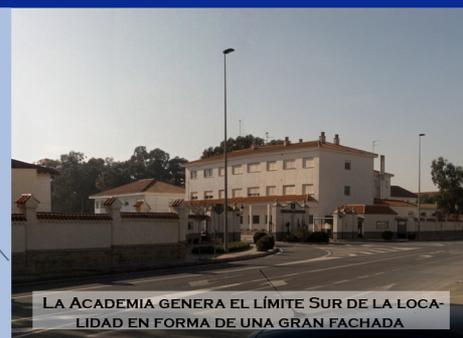
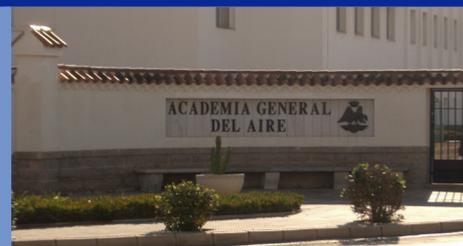
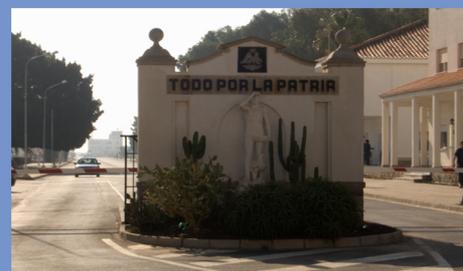
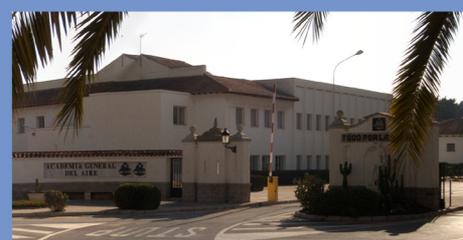
ACADEMIA GENERAL DEL AIRE

LA ACADEMIA GENERA EL LÍMITE SUR DE LA LOCALIDAD EN FORMA DE UNA GRAN FACHADA

SISTEMA ESTRUCTURAL
ESTRUCTURAS CONVENCIONALES DE HORMIGÓN ARMADO, Y PREFABRICADAS DE HORMIGÓN CON PLACAS ALVEOLARES

FACHADA
ENLUCIDAS, PINTADAS EN BLANCO, Y CON UNA GRAN DENSIDAD DE HUECOS.

HUECOS
ADINTELADOS, CUADRADOS, Y DISPUESTOS HOMOGÉNEAMENTE

CUBIERTA
INCLINADAS A CUATRO AGUAS SOBRE ESTRUCTURA DE MADERA DE PARES Y TIRANTES, CON PAÑOS DE TEJA ÁRABE

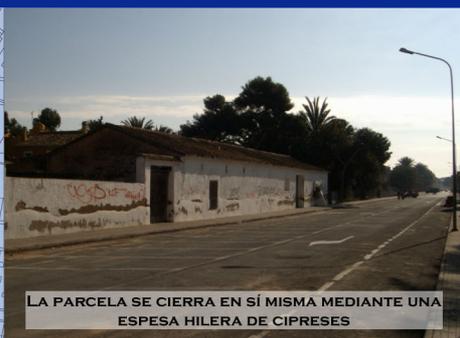
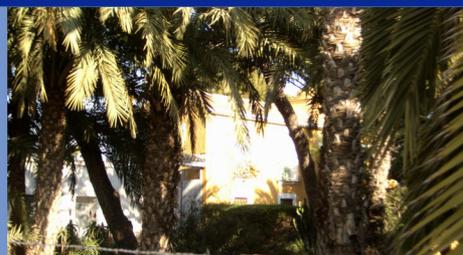
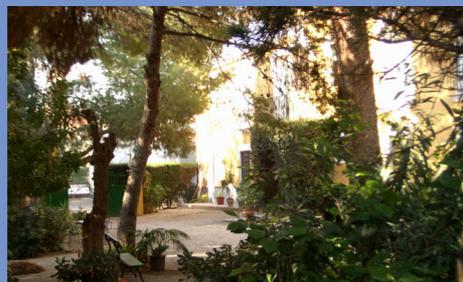
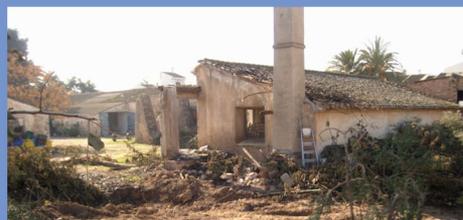
NOMBRE
TORRE MÍNGUEZ

LA PARCELA SE CIERRA EN SÍ MISMA MEDIANTE UNA ESPESA HILERA DE CIPRESES

E SISTEMA ESTRUCTURAL
MUROS DE CARGA DE FÁBRICA DE LADRILLO

ESTADO
REGULAR

E FACHADA
VIVIENDA REVESTIDA Y PINTADA EN COLOR CALABAZA, Y ZONAS DE SERVICIO EN BLANCO.

CABE SEÑALAR LA EXISTENCIA DE UN ESCUDO, DECLARADO COMO BIEN DE INTERÉS CULTURAL SEGÚN LA DISPOSICIÓN ADICIONAL SEGUNDA DE LA LEY 16/ 1985 DE PATRIMONIO HISTÓRICO ESPAÑOL.

SE RECOMIENDA QUE EL TRATAMIENTO DEL ARBOLADO PERIMETRAL NO OBSTRUYA SU VISIBILIDAD.

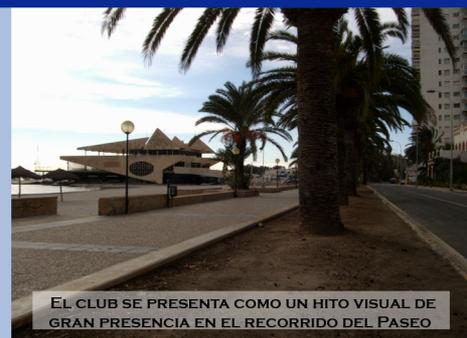
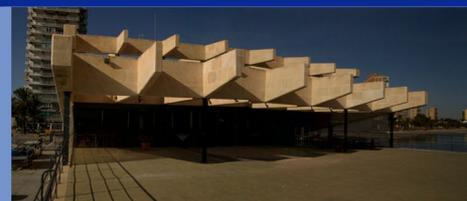
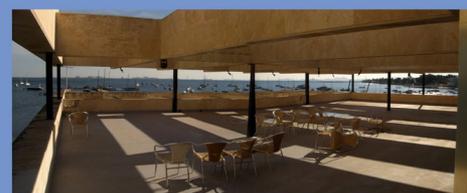
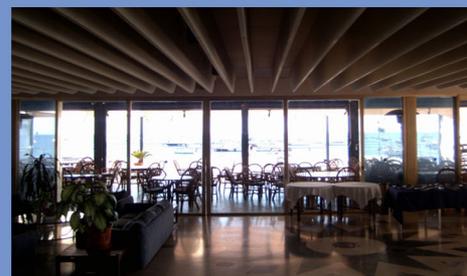
EL CLUB SE PRESENTA COMO UN HITO VISUAL DE GRAN PRESENCIA EN EL RECORRIDO DEL PASEO

EL EDIFICIO SE CIERRA A LA CALLE, Y SE ABRE AL MAR EN FORMA DE DOS GRANDES TERRAZAS ESCALONADAS. EN LA PLANTA BAJA SE ENCUENTRAN LOS VESTUARIOS Y ALMACENES, EN PLANTA PRIMERA LA RECEPCIÓN Y BAR RESTAURANTE, Y EN LA PLANTA SUPERIOR ENCONTRAMOS OFICINAS Y SALAS DE OCIO. LOS ALZADOS LATERALES SUGIEREN LA FORMA DE UNA BARCO DE VELA.

SE RECOMIENDA EL USO DE TRATAMIENTOS PROTECTORES ESPECÍFICOS PARA AMBIENTES MARINOS.

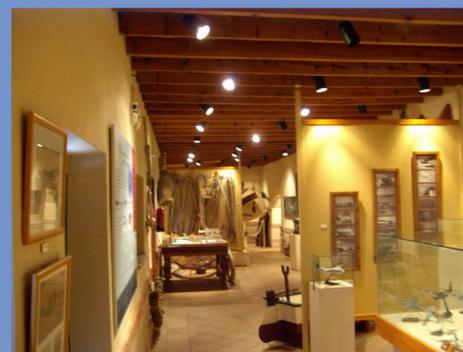
ESTE ANTIGUO CUARTEL DE LA GUARDIA CIVIL FUE REHABILITADO A MEDIADOS DE LOS NOVENTA, Y TRANSFORMADO EN MUSEO DEL MUNICIPIO.
