10.	BIENES INMUEBLES PROTEGIDOS DESDE EL PGM SAN JAVIER.....	171
10.1.	CATÁLOGO DE EDIFICIOS Y BIENES INMUEBLES PROTEGIDOS.....	171
10.2.	ZONAS DE PROTECCIÓN ARQUEOLÓGICA Y PALEONTOLÓGICA.....	179
10.3.	ÁRBOLES MONUMENTALES.....	181
10.4.	RELACIÓN DE EDIFICIOS Y ELEMENTOS CATALOGADOS.....	183
10.5.	FICHAS DE CATÁLOGO.....	185

BALNEARIOS DEL MAR MENOR

PLAN GENERAL MUNICIPAL DE ORDENACIÓN DE SAN JAVIER

CATÁLOGO DE ELEMENTOS DE INTERÉS

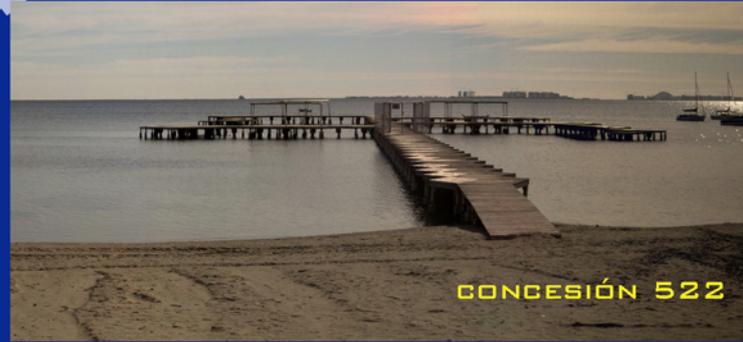
CONCESIÓN 522

SISTEMA DE PILOTES CON BASE DE HORMIGÓN (HASTA EL NIVEL DEL AGUA), Y FUSTE DE MADERA HASTA LA ALTURA DE LAS VIGAS DE MADERA

REGULAR

EL ÚNICO ELEMENTO DE CERRAMIENTO LO CONFORMA LA CANCELA DE ACCESO, FORMADA POR PERFILES DE ACERO MACIZO

PLACAS DE FIBROCEMENTO INCLINADAS, SOBRE ESTRUCTURA METÁLICA DE PERFILES TUBULARES DE ACERO

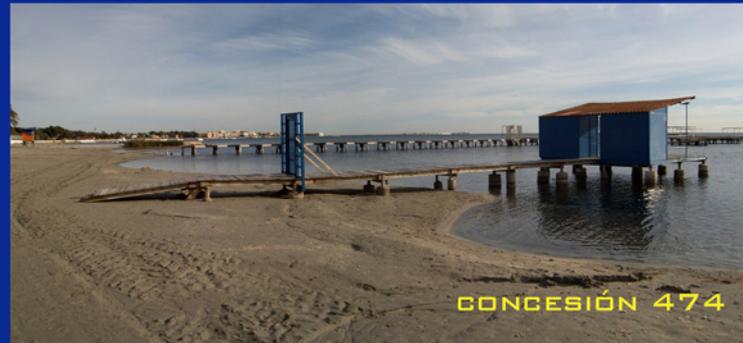
CONCESIÓN 474

SISTEMA DE PILOTES CON BASE DE HORMIGÓN (HASTA EL NIVEL DEL AGUA), Y FUSTE DE MADERA HASTA LA ALTURA DE LAS VIGAS DE MADERA

BUENO

CANCELA DE CONTROL Y ACCESO. FORMACIÓN DE LOS HABITÁCULOS MEDIANTE PANELES DE MADERA PINTADOS EN AZUL SUSTENTADOS POR ESTRUCTURA METÁLICA AUXILIAR DE PERFILES TUBULARES

INCLINADA, SOBRE ESTRUCTURA METÁLICA AUXILIAR DE PERFILES TUBULARES DE ACERO, CON PAÑO DE PLACAS DE FIBROCEMENTO

REGULAR

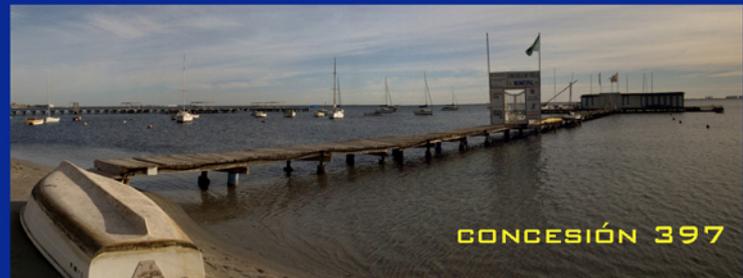
CONCESIÓN 397

ESTRUCTURA	SISTEMA DE PILOTES DE MADERA ENTUBADOS, Y VIGAS DE MADERA. HABITÁCULOS SUSTENTADOS SOBRE ESTRUCTURA AUXILIAR DE MADERA.
SUELO	TARIMA DE MADERA
ELEMENTOS VERTICALES DE CERRAMIENTO	CANCELA DE CONTROL Y ACCESO, FORMADO CON PERFILES TUBULARES DE ACERO, Y PANELES DE MADERA. HABITÁCULOS CERRADOS MEDIANTE PANELES DE MADERA PINTADOS EN AZUL Y BLANCO.
CUBIERTA	INCLINADA, CON PANELES DE FIBROCEMENTO
INSTALACIONES	SERVICIO DE DUCHA, LUZ, PUENTE LEVADIZO DE ACCESO

MALO
MALO
REGULAR
REGULAR
-

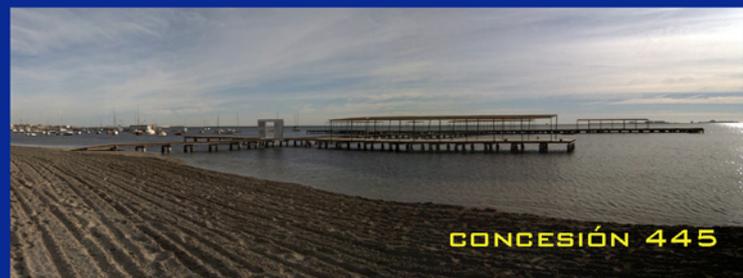
CONCESIÓN 445

ESTRUCTURA	PÓRTICOS DE PILOTES DE HORMIGÓN Y VIGAS DE MADERA, Y LONGITUDINALMENTE, VIGAS DE MADERA
SUELO	TARIMA DE MADERA
ELEMENTOS VERTICALES DE CERRAMIENTO	CANCELA DE CONTROL Y ACCESO, FORMADO CON PERFILES TUBULARES DE ACERO, Y PANELES DE MADERA.
CUBIERTA	INCLINADA, SOBRE ESTRUCTURA METÁLICA AUXILIAR DE PERFILES TUBULARES DE ACERO, CON PAÑO DE PLACAS DE FIBROCEMENTO (EL PROYECTO INICIAL PROPONÍA TOLDOS)
INSTALACIONES	-

BUENO
BUENO
REGULAR
REGULAR
-

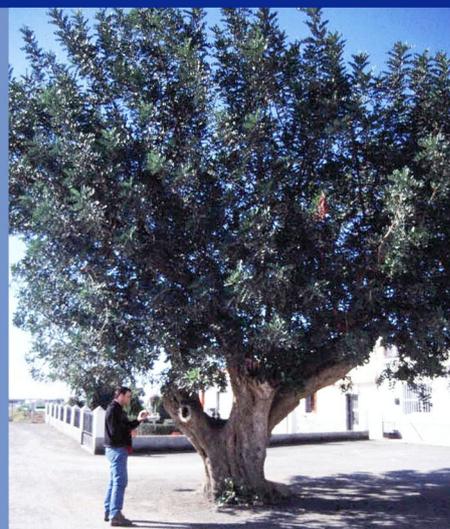
49_GARROFERO DEL HONDO

COPA IRREGULAR. APARECEN DOS BRAZOS PRINCIPALES A 1,20 M. DEL SUELO. SU FORMA ACTUAL ES CONSECUENCIA DE LAS SUCESIVAS PODAS A LAS QUE HA SIDO SOMETIDO EL ÁRBOL.

MALO. PRESENTA OQUEDADES, ESFOLIACIONES DE LA CORTEZA Y DESMOCHE DE LOS BRAZOS PRINCIPALES.

SE DEBERÍA OFRECER APOYO TÉCNICO A LOS DUEÑOS PARA QUE EL ÁRBOL RECIBA UN ADECUADO TRATAMIENTO Y EVITAR ASÍ ACTUACIONES INADECUADAS.

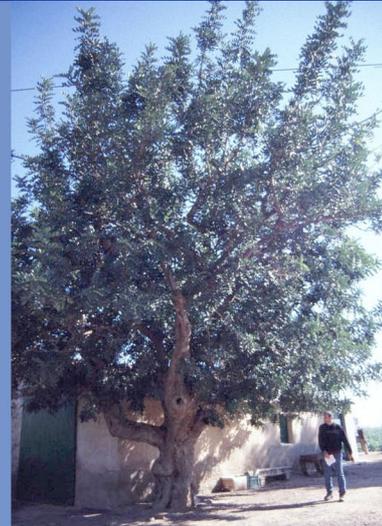
50_GARROFERO DE LOS VIDALES

COPA IRREGULAR. COMIENZA A RAMIFICAR A 1,5 M. DEL SUELO. SE ENCUENTRA LEVEMENTE INCLINADO HACIA EL SUR, SU TRONCO PRINCIPAL DESCRIBE UNA PEQUEÑA CURVA EN ESTA DIRECCIÓN.

REGULAR, PESE A QUE PRESENTA OQUEDADES POR ANTIGUOS CORTES DE RAMAS SECUNDARIAS Y EXFOLIACIONES DE LA CORTEZA.

SE DEBERÍA OFRECER APOYO TÉCNICO A LOS DUEÑOS PARA QUE EL ÁRBOL RECIBA UN ADECUADO TRATAMIENTO Y EVITAR ASÍ ACTUACIONES INADECUADAS.

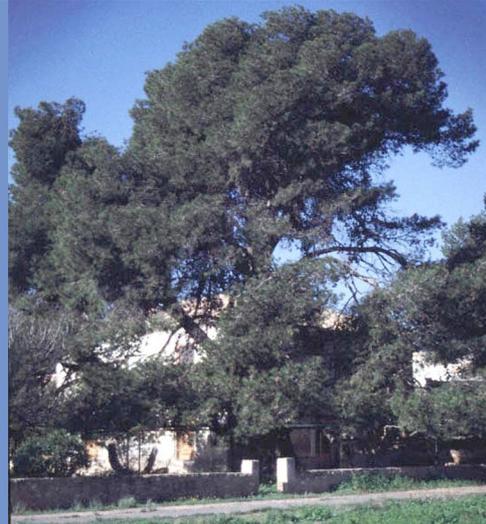
51_PINO DE LA CALAVERA

COPA ACHAPARRADA. EL TRONCO ESTÁ VENCIDO, FORMANDO UNOS 70° CON LA HORIZONTAL EN DIRECCIÓN ESTE. COMIENZA A RAMIFICAR A 1 M. DEL SUELO. AL NO ESTAR LOS DUEÑOS NO PUDIMOS MEDIR EL PERÍMETRO DEL TRONCO, PUES EL RECINTO EN DONDE SE ENCUENTRA ESTÁ CERCADO, PERO CONSIDERAMOS QUE NUESTRA APROXIMACIÓN NO TIENE UN ERROR SUPERIOR A +/- 0,3 M.

BUENO, LOS DUEÑOS LE HAN APUNTALADO UNA DE LAS RAMAS PRINCIPALES PARA QUE NO SE ROMPA.

SE DEBERÍA OFRECER APOYO TÉCNICO A LOS DUEÑOS PARA QUE EL ÁRBOL RECIBA UN ADECUADO TRATAMIENTO Y EVITAR ASÍ ACTUACIONES INADECUADAS.

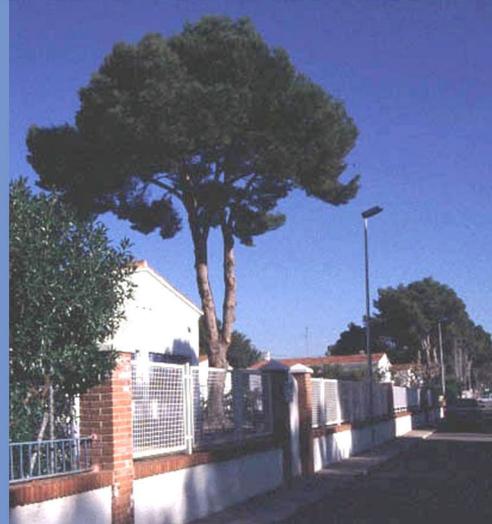
52_PINO DE LOS CUATRO VIENTOS

COPA UMBELIFORME, COMO CONSECUENCIA DE LA PODA A LA QUE HA SIDO SOMETIDO. POSEE DOS BRAZOS PRINCIPALES QUE APARECEN SOBRE EL TRONCO PRINCIPAL A UNOS 8 M. DE ALTURA.

REGULAR, PRESENTA NUMEROSOS CORTES PRACTICADOS PARA QUITAR RAMAS SECUNDARIAS QUE NO HAN CICATRIZADO BIEN.

DEBERÍA INTENTARSE LLEGAR A UN ACUERDO CON EL EJÉRCITO DEL AIRE, PROPIETARIO DE LA CASA DONDE SE UBICA EL PINO PARA QUE SEA CONSERVADO. SE DEBERÍA ESTABLECER UN PERÍMETRO DE SEGURIDAD EN TORNO AL PINO PARA EVITAR POSIBLES AGRESIONES DIRECTAS (PODAS INADECUADAS, INCISIONES, ETC.) E INDIRECTAS (OBRAS EN EL ENTORNO).
